文登金滩投资管理有限公司
威海市文登区杜营河上游流域
综合治理工程

环境影响报告书

建设单位：文登金滩投资管理有限公司

环评单位：山东华瑞环保咨询有限公司

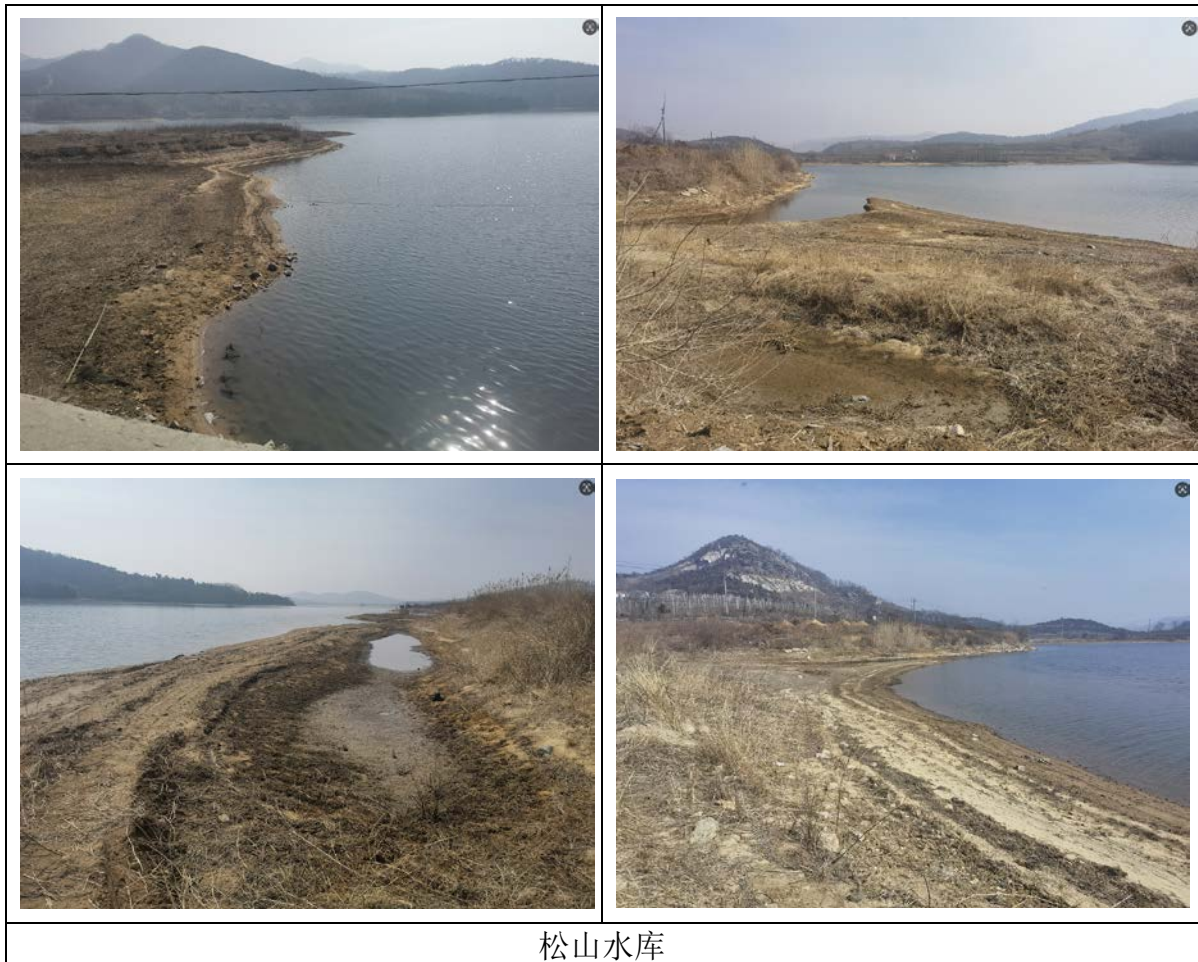
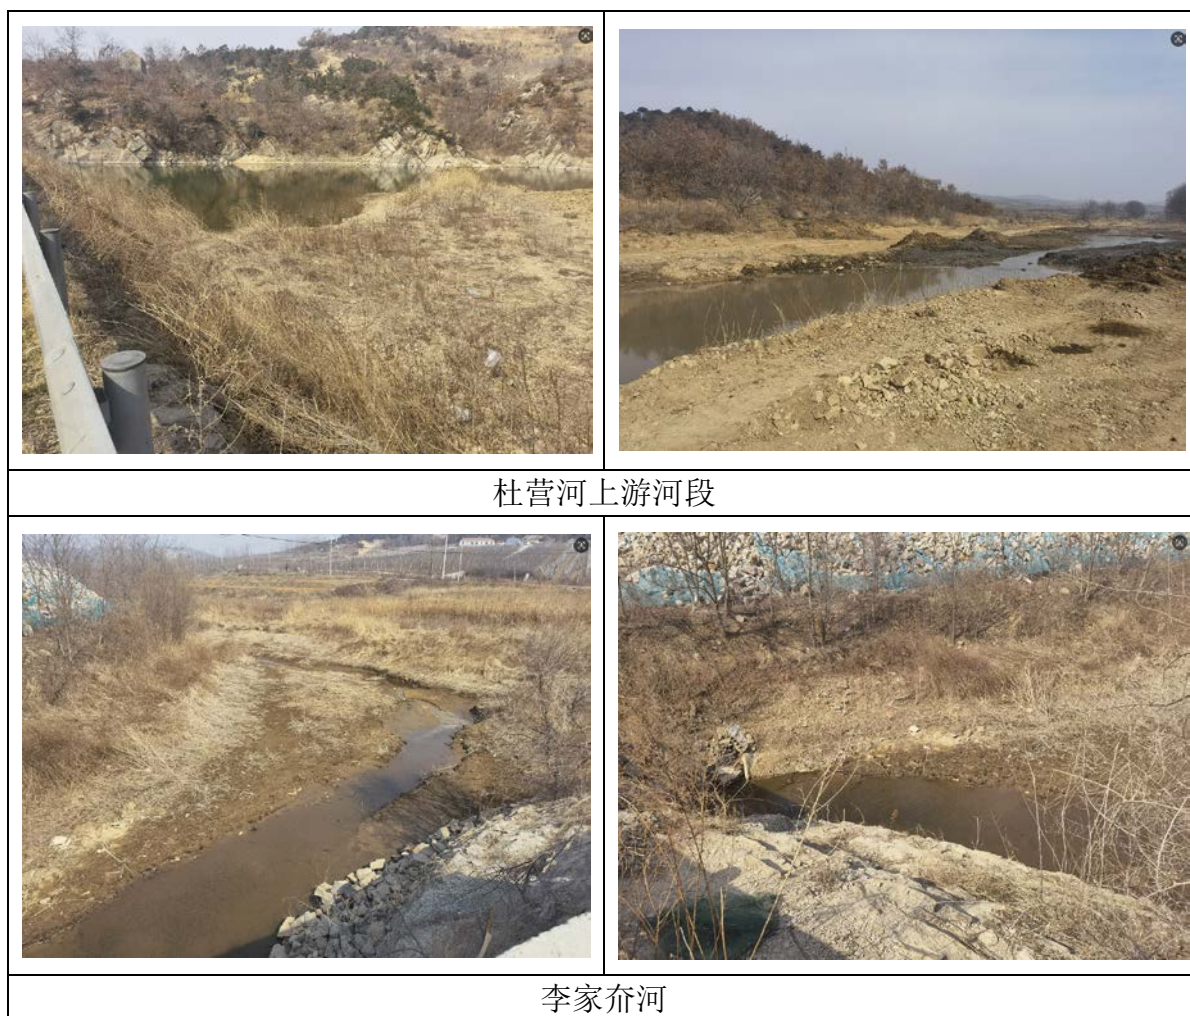
图1 杜营河上游流域淤积现状

杜营河上游流域现状河槽断面狭窄、淤积严重，部分河道岸坡坍塌、河床冲刷较严重，河道建筑物配套差，河道行洪能力低，严重威胁河道沿岸居民生命财产安全，对沿岸群众的生命财产造成很大威胁。

杜营河上游流域淤积现状见图 1。

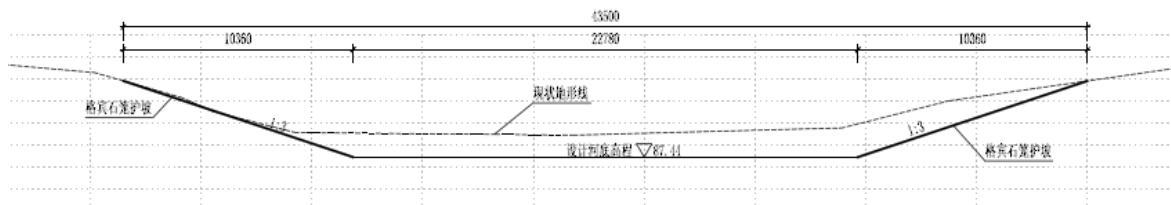
图 5 河道标准断面图二

(3) 杜营河桩号 17+530~18+475 段

该段河道河底淤积严重，河道较为顺直，但河段行洪断面较小，设计开挖边坡坡比为 1:3，平均清淤深度 1~2m，河道两岸岸采用格宾石笼护坡护砌。

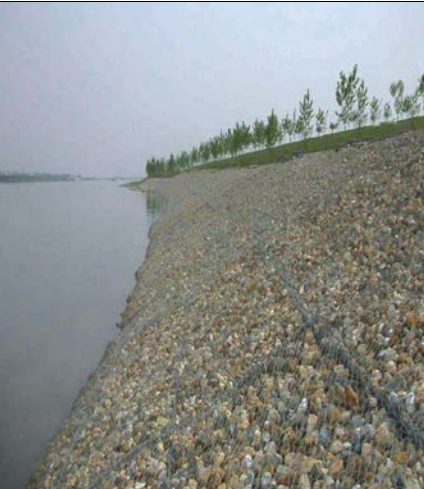
| 格宾石笼护坡 | | <ol style="list-style-type: none"> 1、抗冲刷能力强。 2、柔性结构，易变形，无变形破坏。 | <ol style="list-style-type: none"> 1、表层金属网格丝易挂垃圾。 |

由于本次河道冲刷严重，因此本次设计，护岸推荐采用方案三格宾石笼护坡：采用格宾石笼护坡厚 50cm，坡比根据河道及水库现状宽度采用 1:3，下设碎石垫层厚 15cm，护坡底部设格宾石笼齿墙深 1.0m，宽 1.0m。

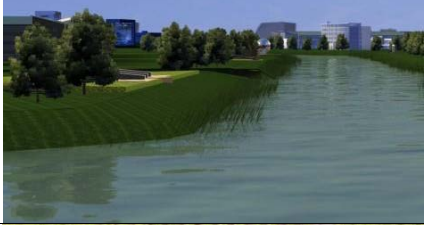
| 植被护坡 | | <ol style="list-style-type: none"> 1、造价低。 2、生态性好。 3、施工简便。 | <ol style="list-style-type: none"> 1、不适合用于水位变动区及水下区域。 |

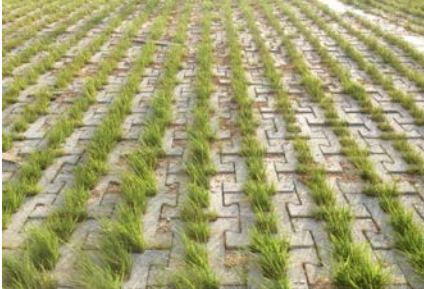
| 连锁式护坡块护坡 | | <ol style="list-style-type: none"> 1、抗冲刷能力较强。 2、透水性好，水土交换能力强，生态性好。 3、结构柔性，适应变形能力强。 4、孔洞播撒草籽绿化。 | <ol style="list-style-type: none"> 1、不适合用于水下区域。 |

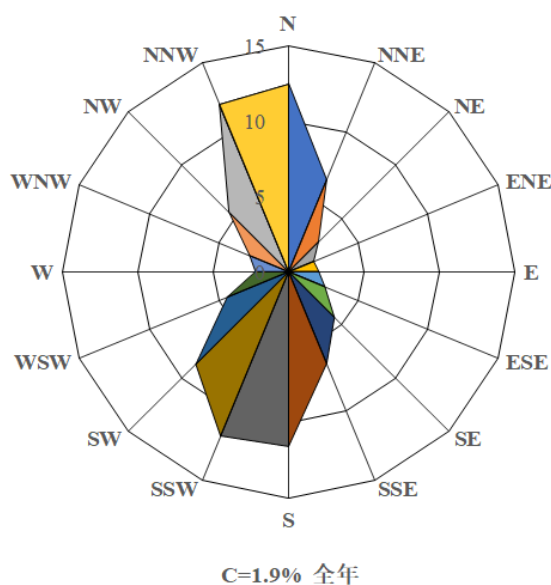
图 5.1-1 近 20 年（2005-2024 年）风向频率玫瑰图

| 风向 | SSW | SW | WSW | W | WNW | NW | NNW | C | - |
| 风频(%) | 11.8 | 8.7 | 4.4 | 2.2 | 2.8 | 5.6 | 12 | 1.9 | - |
